Ο ΝΑΟΣ ΤΟΥ ΑΓΙΟΥ ΙΩΑΝΝΗ ΠΡΟΔΡΟΜΟΥ

ΣΤΗΝ ΚΡΙΤΣΑ ΜΕΡΑΜΠΕΛΟΥ

MARIANNA ΚΑΤΗΦΟΡΗ

AGIOS IOANNIS PRODROMOS - ST JOHN THE BAPTIST CHURCH

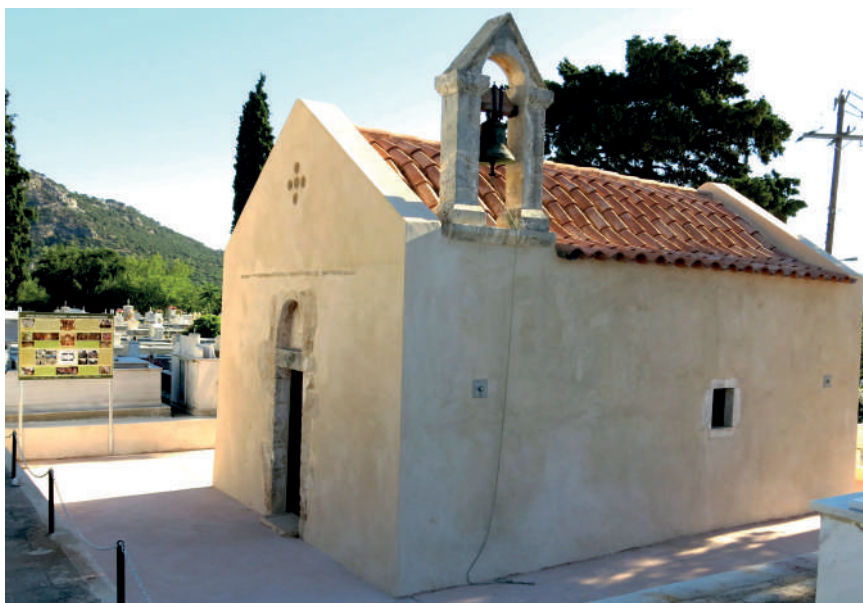
Εικ. 1: Νοτιανατολική άποψη του κοιμητηριακού ναού μετά το έργο της αποκατάστασης.

Στην πρώτη ανακαίνιση που δέχτηκε ο ναός, εξωτερικά, υπερυψώθηκαν τα αετώματα στον δυτικό και ανατολικό τοίχο, ανυψώθηκαν στηθαία στον βόρειο και νότιο τοίχο, κατασκευάστηκε το κωδωνοστάσιο, απομακρύνθηκε η κεράμωση και ο θόλος επιστρώθηκε με κυτό υλικό. Ακόμα, διανοίχτηκε το νότιο παράθυρο καταστρέφοντας τον τοιχογραφικό διάκοσμο (εικ. 1, 3, 4).

Τα δομικά και στατικά προβλήματα, καθώς και οι διαμπερείς και μεγάλοι εύρους ρωγμές του ναού, οδήγησαν τη 13η Ε.Β.Α. στην εκπόνηση των απαραίτητων μελετών το 2008-2009¹⁵ και στην πραγματοποίηση έργου στερέωσης - αποκατάστασης του μνημείου και συντήρησης των τοιχογραφιών την περίοδο 2011-2013¹⁶ (εικ. 1-2, σκ. 2).

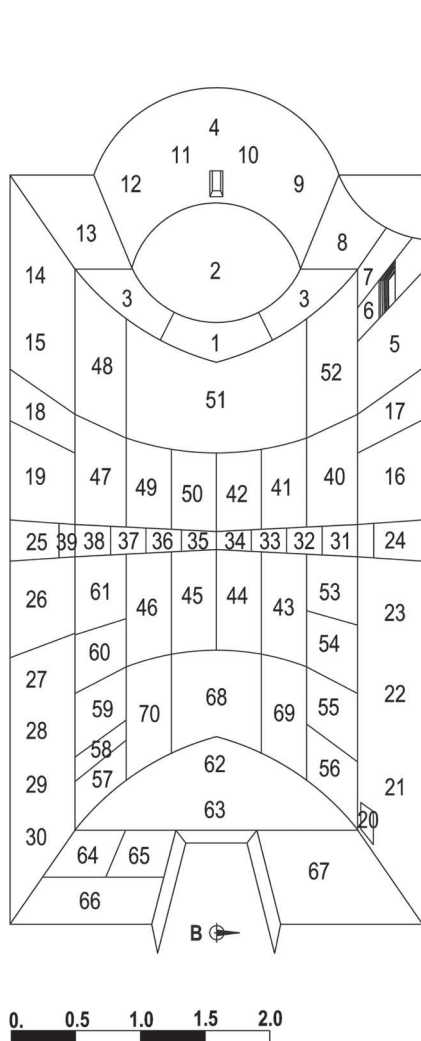
Σχ. 1: Το εικονογραφικό πρόγραμμα σε προοπτική άνοψη (σχέδιο Μ. Κατηφόρη).

Μέχρι σήμερα το μοναδικό αντικείμενο ενασχόλησης της έρευνας με το μνημείο ήταν οι τοιχογραφίες του, οι οποίες βιβλιογραφικά έχουν παρουσιαστεί ως προς το μέχρι πρόσφατα ορατό τμήμα του εικονογραφικού προγράμματος και την τεχνοτροπία τους: τον επαρχιακό χαρακτήρα, τα ζωηρά χρώματα και τη γλυκύτητα των μορφών.³ Την περίοδο 2011-2013, στο πλαίσιο έργου αποκατάστασης του μνημείου και συντήρησης των τοιχογραφιών αποκαλύφθηκαν οι υπόλοιπες παραστάσεις του θόλου και του δυτικού τοίχου, ολοκληρώνοντας το σωζόμενο εικονογραφικό πρόγραμμα και συμπληρώνοντας τον χριστολογικό κύκλο, τον εσχατολογικό κύκλο και τον δέκα σκηνών βιογραφικό κύκλο του Προδρόμου (σχ. 1).

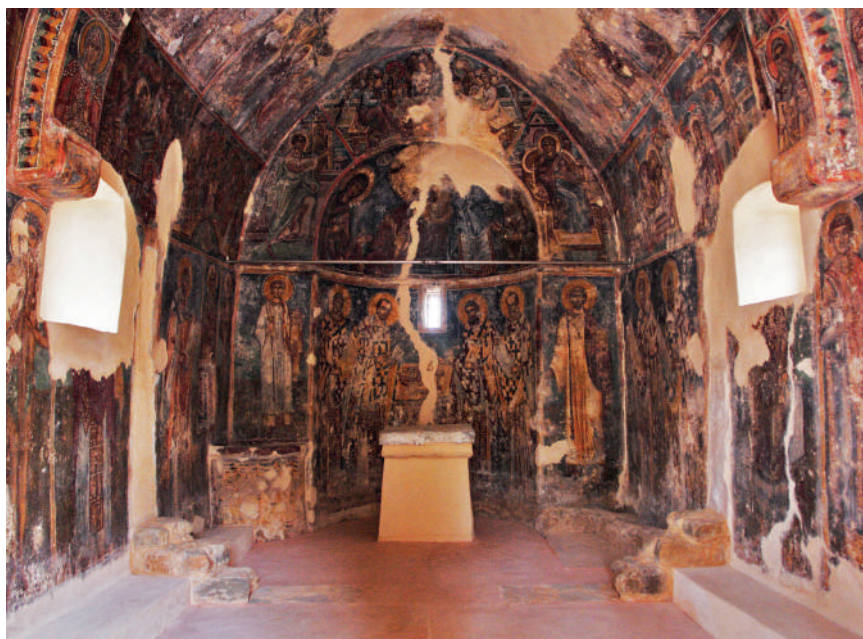
Εικ. 2 : Εσωτερικό μετά το έργο αποκατάστασης και συντήρησης των τοιχογραφιών.

πάχους 0,03 - 0,06 μ., χαμηλό, περιμετρικό, κτιστό και επιχρισμένο θρανίο με ύψος 0,20 μ., πλάτος 0,30 μ. και οπή χωνευτηρίου στη νοτιοανατολική γωνία, περιέτρεχε –εκτός της κόγχης του ιερού– όλο το εσωτερικό του ναού και το νότιο τμήμα της βάσης του τέμπλου εσωτερικά του ιερού, όπως υποδεικνύουν τα σωζόμενα τμήματά του στο ιερό και τα ίχνη στον υπόλοιπο ναό. Ακόμα, όπως η πρόθεση φέρει γραπτό διάκοσμο στην οριζόντια επιφάνεια και την ποδιά της, αναλόγως κοσμούσαν και η αγία τράπεζα, όπως αποκαλύπτουν τμήματα *in situ* στην ποδιά της και τα θραύσματα που εντοπίστηκαν στη μεταγενέστερη πλήρωση του δαπέδου του ιερού (εικ. 2).

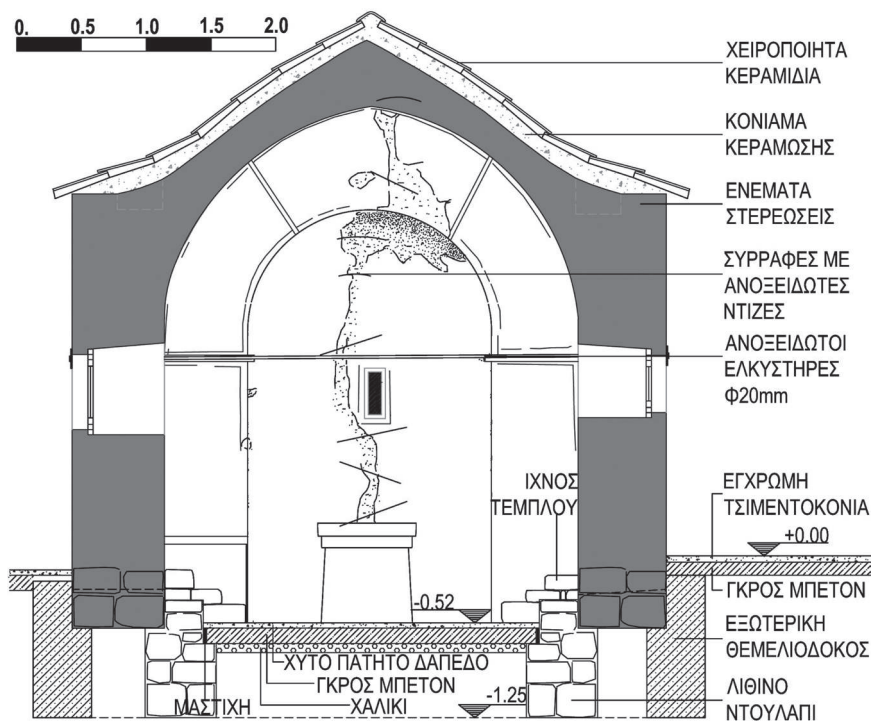
Σχ. 2 : Επεμβάσεις στερέωσης σε τομή (σχέδιο Ε. Μουντράκη).

Εξωτερικά, έγιναν συρραφές των ρωγμών με ντίζες, χαλικολόγημα και ενέματα, αρμολογήθηκαν και επιχρίστηκαν όλες οι επιφάνειες, κατασκευάστηκε περιμετρική θεμελιοδοκός από οπλισμένο σκυρόδεμα, τοποθετήθηκε νέα κεράμωση από χειροποίητα κεραμίδια και κατασκευάστηκαν χονδρά και τελικά πατητά επιχρίσματα.

Εσωτερικά, καταχώθηκαν οι τάφοι και οι προγενέστερες κατασκευές, ενισχύθηκε το θεμέλιο με λιθοδομή, κατασκευάστηκε πλωτή υπόβαση από οπλισμένο σκυρόδεμα και νέο χυτό δάπεδο, ανακατασκευάστηκε το περιμετρικό θρανίο και το ίχνος του αρχικού κτιστού τέμπλου, διατηρήθηκε η πρόθεση, τα σωζόμενα θρανία και ένας μάρτυρας του αρχικού δαπέδου, διατηρήθηκε η αγία τράπεζα μέχρι του ύψους της αρχικής φάσης και προστέθηκαν καθ' ύψος οι μονολιθικές καθαγιασμένες πλάκες του 17ου και του 20ού αι., εφαρμόστηκε ενέσιμο υλικό σε όλα τα κενά της τοιχοποιίας, καθαρίστηκαν, στερεώθηκαν και στεφανώθηκαν οι επιφάνειες που διατηρούν τοιχογραφικό διάκοσμο, ενώ οι υπόλοιπες επιχρίστηκαν, τοποθετήθηκαν δύο μεταλλικοί ελκυστήρες στη στάθμη γένεσης του θόλου και, τέλος, κατασκευάστηκε ηλεκτρολογική εγκατάσταση.

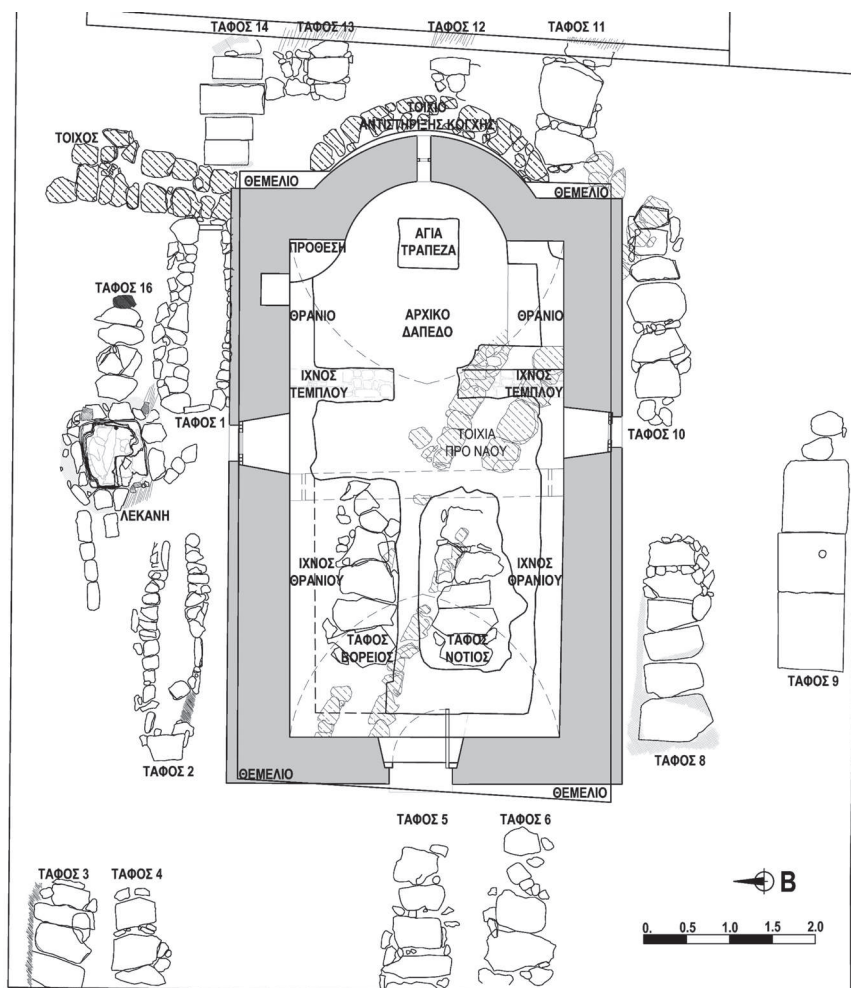
Σχ. 3 : Κάτοψη ναού και περιβόλου με ανασκαφικά ευρήματα (σχέδιο Μ. Κατηφόρη, Ε. Μουντράκη).

Πριν την ανέγερση του ναού τον χώρο καταλάμβαναν δύο παράλληλα τοιχεία με διεύθυνση βορειοδυτικά - νοτιοανατολικά που εντοπίστηκαν σε μήκος ~ 7,50 μ., κατασκευασμένα από αργούς λίθους σε μονή σειρά πλάτους 0,20 - 0,40 μ. και με σωζόμενο ύψος 0,25 - 0,40 μ. Η διάταξή τους διαμορφώνει έναν αγωγό πλάτους 0,30 μ., στο εσωτερικό του οποίου εντοπίστηκε πληθώρα οστράκων και ανάμεσά τους κύπελλα και πόδια από τριποδικές χύτρες μινωικής εποχής (σχ. 3).

- 0,90 μ. κατασκευάστηκαν δύο κτιστοί, μη επιμελημένοι τάφοι που χρησιμοποιήθηκαν ο καθένας για δύο επάλληλες ταφές. Ο βόρειος τάφος περιείχε μια ακόμα ανακομιδή, ενώ ο νότιος απέδωσε κεραμική, μία πόρπη και δύο οθωμανικά νομίσματα, εκ των οποίων το ένα κοπής 1774-1789. Μετά την τελευταία ταφή, το τμήμα από τους επιτάφιους λίθους των τάφων μέχρι τη στάθμη του δαπέδου πληρώθηκε με χώμα και η τελική επιφάνεια διαμορφώθηκε από πατημένο χώμα, ασβέστη και νερό¹³ (σχ. 3).

τάφους με μία έως τρεις ταφές και ίσως μία ή δύο ανακομιδές, μία κτιστή λεκάνη, το τοίχιο αντιστήριξης της κόγχης του ιερού με πλάτος 0,40 μ. και ύψος 0,40 - 0,60 μ., ένα τοίχο σε επαφή με το θεμέλιο του ναού, καθώς επίσης κεραμική, καρφιά, βενετσιάνικα και οθωμανικά νομίσματα και άλλα κινητά ευρήματα (σχ. 3).

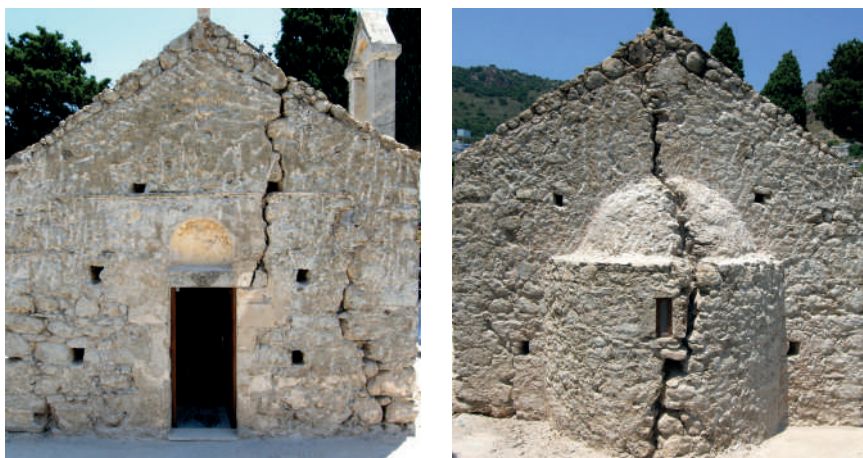
Τέλος, από τη φάση κατασκευής του μνημείου, κατά τη διερεύνηση της ανωδομής (εικ. 3-4) αποκαλύφθηκαν τμήματα της λεπτής στρώσης του πατητού επιχρισματος, η αργολιθοδομή με συνδετικό ασβεστοκονίαμα και οι ορθογωνικοί γωνιόλιθοι, ίχνη γραπτού διακόσμου στο τύμπανο και το εσωράχιο του ανακουφιστικού τόξου της εισόδου,⁸ μία διακοσμητική ταινία από δώδεκα πλίνθους διαστάσεων 0,25 μ. x 0,03-0,04 μ., η οποία διατρέχει τη στάθμη γένεσης του θόλου στη δυτική όψη,⁹ τα εντοικισμένα μονόχρωμα εφυσωμένα πινάκια¹⁰ ή οι υποδο-

Εικ. 3 & 4 : Τοιχοδομία και ρωγμές δυτικής και ανατολικής όψης.

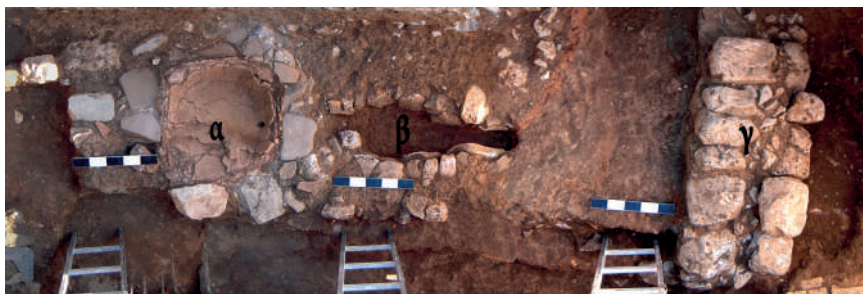
Το πιο ενδιαφέρον εύρημα στον περίβολο είναι ένα ταφικό σύνολο βόρεια του ναού αποτελούμενο από έναν παιδικό τάφο (16) σε επαφή με μία λεκάνη «τροφοδοσίας» (εικ. 5). Τα περιφερειακά ευρήματα στο υπερκείμενο στρώμα καταστροφής, όπως κεραμίδες, κάρβουνα και αιθάλη, οδηγούν στην υπόθεση πως το ταφικό σύνολο στεγαζόταν με μία ξυλόδετη κεράμωση στηριζόμενη τμηματικά στον τοίχο που εντοπίστηκε με διεύθυνση Βορρά - Νότου σε επαφή με το ανατολικό θεμέλιο του ναού.

Εικ. 5 : Ταφικό σύνολο: α) λεκάνη «τροφοδοσίας», β) παιδικός τάφος 16, γ) τοίχος.

Η κτιστή κατασκευή της λεκάνης, κατεστραμμένη στο νότιο και νοτιοδυτικό τμήμα της, έχει ακανόνιστο κυκλικό σχήμα συνολικής διαμέτρου 1,30 μ. και ύψους ~ 0,35 μ. και περιμετρικά διαμορφώνει ένα πλαίσιο από πλακοειδείς λίθους με λεία επιφάνεια συνδεδεμένους με ασβεστοκονίαμα. Στο εσωτερικό της ανοίγεται λεκάνη με ελαφρώς τετράγωνο σχήμα, μέγιστου βάθους 0,20 μ., διάμετρο ανοίγματος 0,70 μ. και διάμετρο πυθμένα 0,50 μ., επιχρισμένη με υδραυλικό κονίαμα σε επάλληλες στρώσεις, που προφανώς αποτελούν φάσεις επισκευής. Στην ανατολική πλευρά του πυθμένα υπάρχει οπή απορροής που οδηγεί στο εσωτερικό του παιδικού τάφου, ο οποίος βρίσκεται σε χαμηλότερη της λεκάνης στάθμη.

Ο τάφος φέρει πέντε επιτάφιους λίθους, είναι κτιστός στις μακρές πλευρές με όρθιες πέτρες επικαλυπτόμενες από μικρούς πλακοειδείς λίθους και όστρακα. Έχει ακανόνιστο σχήμα με στένωση στα δυτικά για το κρανίο και στα ανατολικά για τα κάτω άκρα, ενώ στο δυτικότερο άκρο του καταλήγει ο κλειστός

αγωγός απορροής της λεκάνης. Ο τάφος περιείχε πολύ σκούρο χώμα με στάμπες πηλοχώματος, μάλλον παράγωγο των εισερχόμενων οργανικών υλικών κατά την περίοδο τροφοδοσίας του διαμέσου της λεκάνης, ενώ τα περιεχόμενα σκελετικά κατάλοιπα ανήκαν σε ένα παιδί υποανάπτυκτο και σχετικά παραμορφωμένο, με οδοντοστοιχία ηλικίας 6-8 ετών, ύψος ~ 1 μ., νηπίου 2-4 ετών, λεκάνη αναλογικά ευρεία και γραμμώσεις υποσιτισμού στα οστά των άκρων.
